## Inspectiemethodiek

Buitengevelisolatie- en ongeïsoleerd pleistersysteem

**Rapportkenmerk** : Inspectiemethodiek pleisterwerk  
**Datum** : 24 augustus 2015

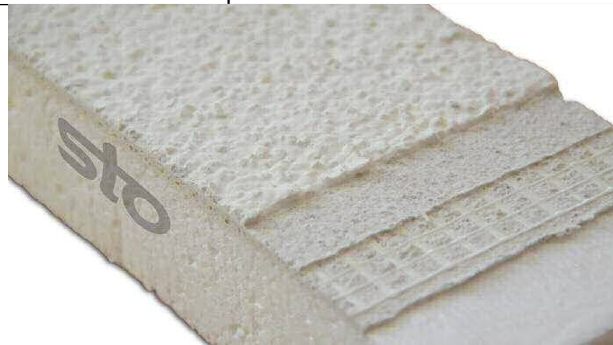
1. Opbouw: buitengevelisolatie afgewerkt met een kunstharsgebonden sierpleister (bijvoorbeeld in een korrelgrootte: 1, 1½, 2, 3 mm). Meest voorkomend is 1,5 en 2 mm.

Op de onderstaande foto's zijn een tweetal opbouwmonsters van een buitengevelisolatiesysteem afgebeeld. Op foto 1 is het buitengevelisolatiesysteem afwerkt met een sierpleister en op foto 2 een minerale krabpleister.

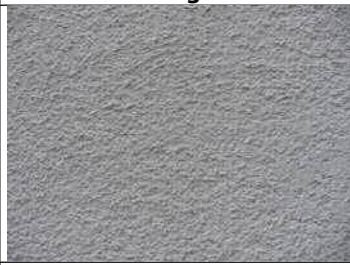
| <b>Klasse 0: Geen gebrek</b> | <b>Herstelmaatregelen</b> |

| | <ul style="list-style-type: none"> <li>• Geen.</li> </ul> |

- Controleer de meetplaats op schade aan het isolatiemateriaal.
- Bij schade noteer klasse 5 en anders klasse 0.

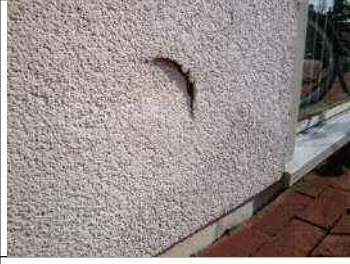
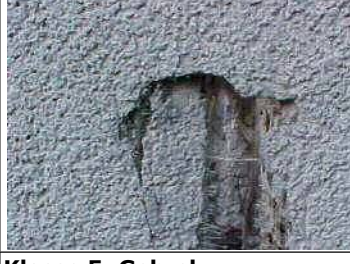
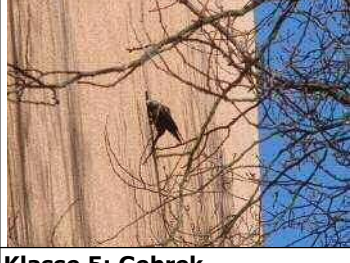
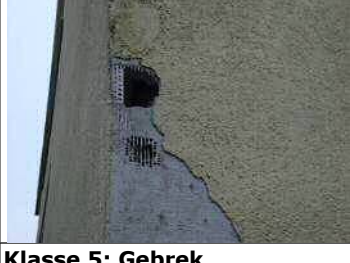
| <b>Klasse 5: Gebrek</b> | |
| | <ul style="list-style-type: none"> <li>• Repareren isolatiemateriaal, mortelweefsellaag en stucwerk (PR001).</li> </ul> |
| | <ul style="list-style-type: none"> <li>• Repareren isolatiemateriaal, mortelweefsellaag en stucwerk (PR001).</li> </ul> |
| | <ul style="list-style-type: none"> <li>• Repareren isolatiemateriaal, mortelweefsellaag en stucwerk (PR001).</li> </ul> |

- Een schadeplaats vormt een zwakke plek in het (thermische) gevelisolatiesysteem.
- De omvang van de schade neemt toe.
- De klachten van de huurders neemt toe.
- De belevingswaarde daalt.
- ...

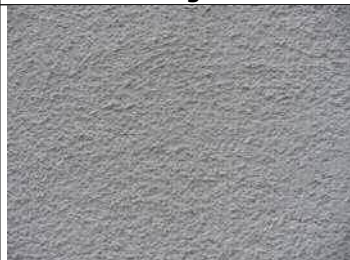
| <b>Klasse 0: Geen gebrek</b> | <b>Herstelmaatregelen</b> |

| | <ul style="list-style-type: none"> <li>• Geen.</li> </ul> |

- Controleer de meetplaats op schade aan de mortelweefsellaag.
- Bij schade noteer klasse 5 en anders klasse 0.

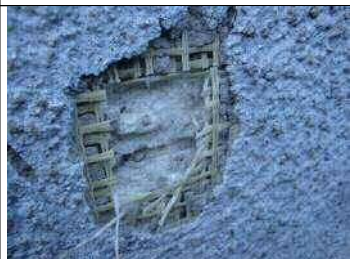
| <b>Klasse 5: Gebrek</b> | |

| | <ul style="list-style-type: none"> <li>• Repareren mortelweefsellaag en stucwerk (PR002).</li> </ul> |

- Van het buitengevelisolatiesysteem is de mortelweefsellaag beschadigd. Het isolatiemateriaal is nog intact.

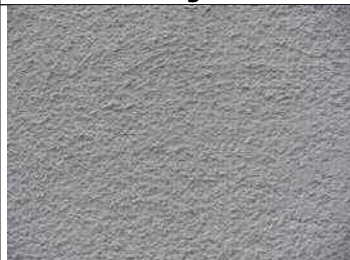
| <b>Klasse 0: Geen gebrek</b> | <b>Herstelmaatregelen</b> |

| | <ul style="list-style-type: none"> <li>• Geen.</li> </ul> |

- Controleer de meetplaats op afgedrukte en/of loszittende delen van de pleisterlaag.
- Bepaal het oppervlak van de schade.
- Noteer de klasse.

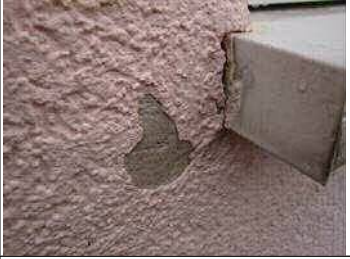
| <b>Klasse 1: &lt; 100 cm<sup>2</sup></b> | |

| | <ul style="list-style-type: none"> <li>• Overschilderen</li> <li>• Repareren stucwerk (PR003) en schilderen.</li> </ul> |

- De pleisterlaag laat los van de ondergrond (mortel/weefsellaag, profiel, metselwerk, ..).

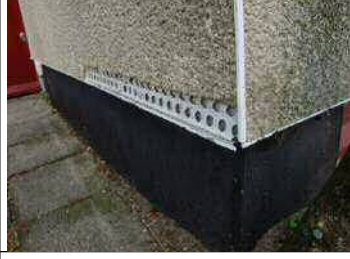
| <b>Klasse 2: 100-900 cm<sup>2</sup></b> | |

| | <ul style="list-style-type: none"> <li>• Overschilderen.</li> <li>• Repareren stucwerk (PR003) en schildere</li> <li>• n.</li> </ul> |

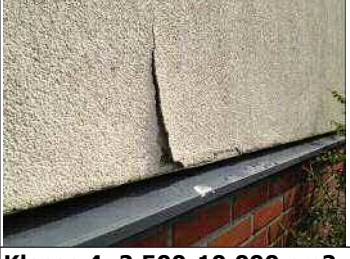
| <b>Klasse 3: 900-2.500 cm<sup>2</sup></b> | |

| | <ul style="list-style-type: none"> <li>• Overschilderen.</li> <li>• Repareren stucwerk (PR003) en schilderen</li> </ul> |

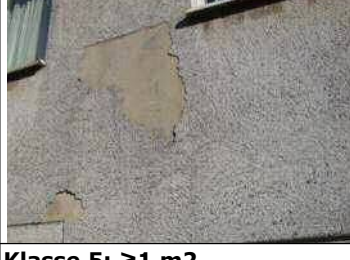
| <b>Klasse 4: 2.500-10.000 cm<sup>2</sup></b> | |

| | <ul style="list-style-type: none"> <li>• Overschilderen.</li> <li>• Repareren stucwerk (PR003) en schilderen.</li> <li>• Vervangen stucwerk en schilderen.</li> </ul> |

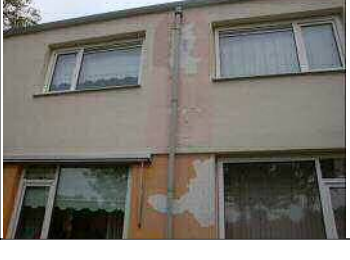
| <b>Klasse 5: ≥ 1 m<sup>2</sup></b> | |

| | <ul style="list-style-type: none"> <li>• Overschilderen.</li> <li>• Repareren met stucwerk (PR003) en schilderen</li> <li>• Aanbrengen renovatiesysteem (PR005) en schilderen.</li> </ul> |

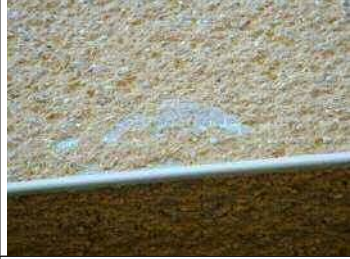
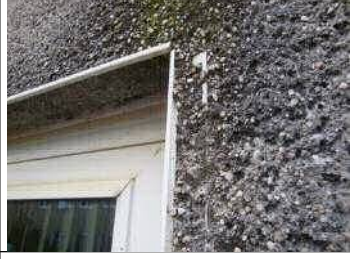
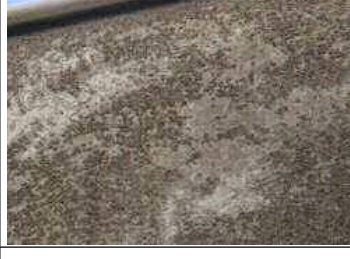
| | <ul style="list-style-type: none"> <li>• Overschilderen.</li> <li>• Repareren stucwerk (PR003) en schilderen.</li> </ul> |
| | <ul style="list-style-type: none"> <li>• Overschilderen.</li> <li>• Repareren stucwerk (PR003) en schilderen.</li> </ul> |
| | <ul style="list-style-type: none"> <li>• Overschilderen.</li> <li>• Repareren stucwerk (PR003) en schilderen.</li> </ul> |

- Het bindmiddel van de pleisterlaag is uitgespoeld en de korrels komen bloot te liggen en/of laten los (verkrumelen).

- Controleer de meetplaats op verzande, verschaalde en uitgespoelde delen.
- Bij schade noteer klasse 5 en anders klasse 0.

- Natuurlijke verwerking (ouderdom).
- Langdurige vochtbelasting.
- Beperkte samenhang pleisterlaag.
- Door (foutief uitgevoerde) gevelreiniging.
- ...

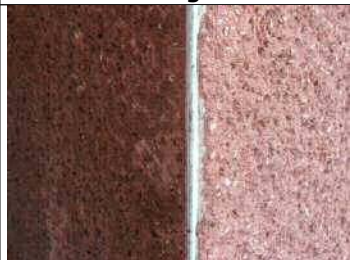
| Klasse 0: Geen gebrek | Herstelmaatregelen |

| Klasse 0: Geen gebrek | Herstelmaatregelen |
|---|---|
| | <ul style="list-style-type: none"> <li>• Geen.</li> </ul> |

- Controleer de stucprofielen op vervorming, breuk en corrosie.
- Bij schade noteer klasse 5 en anders klasse 0.

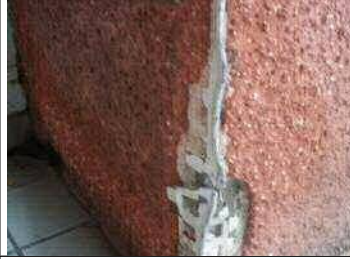
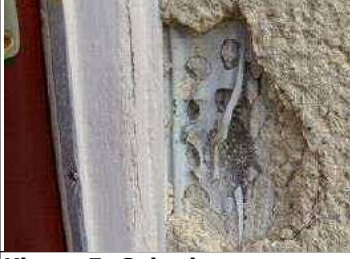
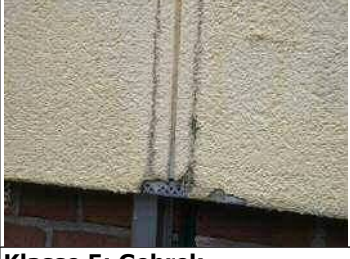
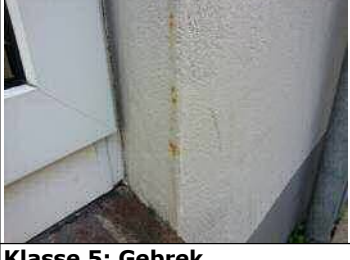
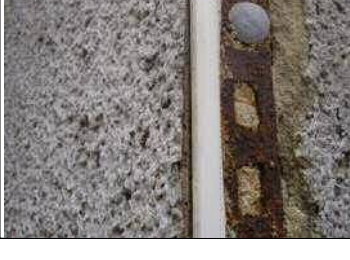
| Klasse 0: Geen gebrek | Herstelmaatregelen |
|---|---|
| | <ul style="list-style-type: none"> <li>• Vervangen profiel en repareren mortelweefsellaag en stucwerk.</li> </ul> |
| | <ul style="list-style-type: none"> <li>• Vervangen profiel en repareren mortelweefsellaag en stucwerk.</li> </ul> |
| | <ul style="list-style-type: none"> <li>• Vervangen profiel en repareren mortelweefsellaag en stucwerk.</li> </ul> |

- De stucprofielen worden toegepast op een uitwendige hoek en daar waar het stucwerk stopt. De stucprofielen kunnen vervorming, breuk of corrosie vertonen.

- Mechanische belasting.
- Corrosie.
- Vandalisme.
- ...

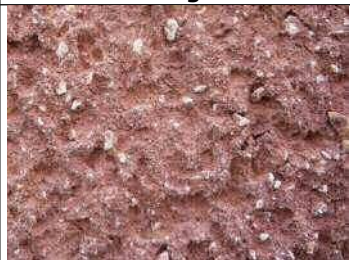
| Klasse 0: Geen gebrek | Herstelmaatregelen |

| Klasse 0: Geen gebrek | Herstelmaatregelen |
|---|---|
| | <ul style="list-style-type: none"> <li>• Geen.</li> </ul> |

- Controleer het stucwerk op scheuren en bepaal de scheurbreedte en noteer de klasse.
- Noteer de mogelijke oorzaak van de scheurvorming.
- Noteer op het activiteitenblad welke herstelmaatregel nodig is.

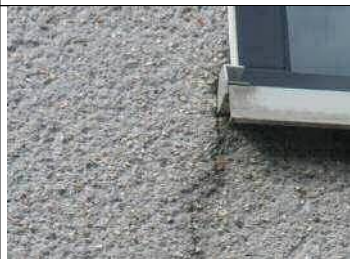
| Klasse 0: Geen gebrek | Herstelmaatregelen |
|---|---|
| Klasse 2: 1-2 m | |

| Klasse 0: Geen gebrek | Herstelmaatregelen |
|---|---|
| | <ul style="list-style-type: none"> <li>• Schilderen.</li> </ul> |

- Scheuren in stucwerk kunnen in verschillende breedte en patronen voorkomen.

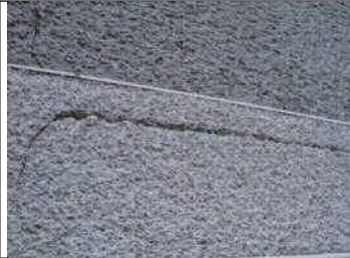
| Klasse 0: Geen gebrek | Herstelmaatregelen |
|---|---|
| Klasse 3: 2-3 m | |

| Klasse 0: Geen gebrek | Herstelmaatregelen |
|---|---|
| | <ul style="list-style-type: none"> <li>• Schilderen.</li> </ul> |

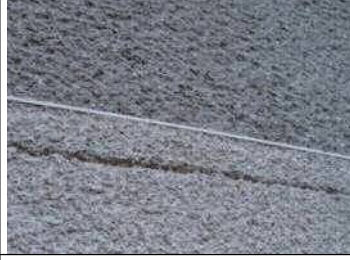
| Klasse 0: Geen gebrek | Herstelmaatregelen |
|---|---|
| Klasse 4: 3-4 m | |

| Klasse 0: Geen gebrek | Herstelmaatregelen |
|---|---|
| | <ul style="list-style-type: none"> <li>• Repareren met pleister.</li> <li>• Schilderen.</li> </ul> |

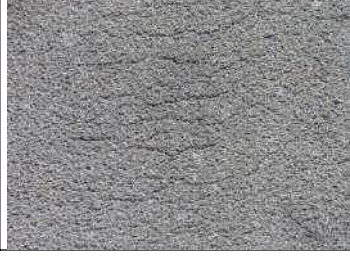
| Klasse 0: Geen gebrek | Herstelmaatregelen |
|---|---|
| Klasse 5: > 4 m | |

| Klasse 0: Geen gebrek | Herstelmaatregelen |
|---|---|
| | <ul style="list-style-type: none"> <li>• Repareren met pleister.</li> <li>• Schilderen.</li> </ul> |

- Het gebruik van kit wordt afgeraden, omdat kit massa nodig heeft om te functioneren en onderhoudsgevoelig is. De voorkeur gaat uit naar het goed inschilderen van de scheuren en bredere scheuren te repareren.
- Beoordelen van de uitvoering kan gevolgschade voorkomen.

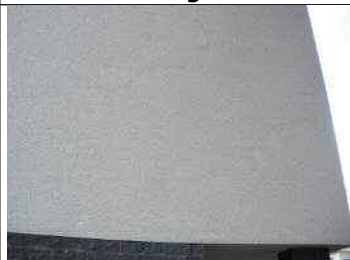
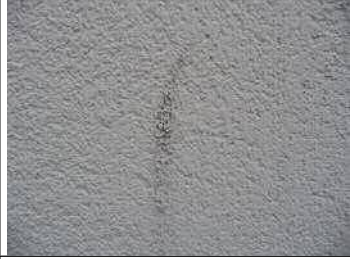
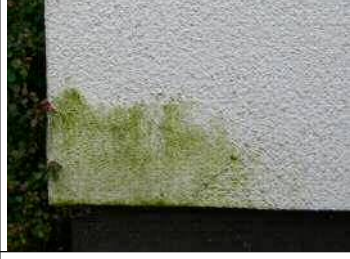
| | <ul style="list-style-type: none"> <li>• Geen.</li> </ul> |
| | <ul style="list-style-type: none"> <li>• Geen (klachten onderhoud).</li> <li>• Plaatselijk reinigen.</li> </ul> |
| | <ul style="list-style-type: none"> <li>• Geen (klachten onderhoud).</li> <li>• Droge alg- en mossanering (nevelen).</li> </ul> |

- Een oppervlak dat egaal is vervuild wordt in de regel niet als storend ervaren.
- Door gevelopeningen of obstakels kunnen delen van het oppervlak meer vervuild raken dan andere delen. dit wordt in de regel als storend ervaren.

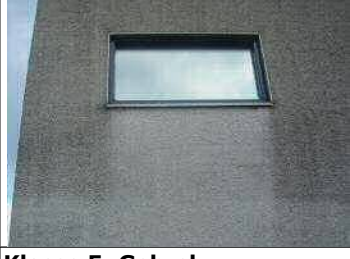
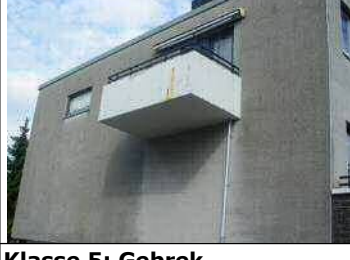
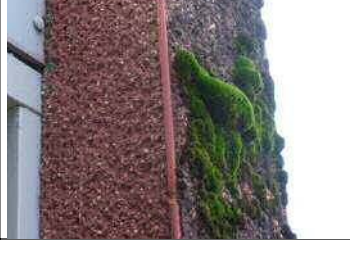
| | <ul style="list-style-type: none"> <li>• Reinigen met gepaste hoge druk, alg- en mossanering en schilderen.</li> </ul> |

- Aantasting pleisterlaag door organisme.
- Vochtstagnatie.
- De omvang van het gebrek neemt toe.
- De klachten van de huurders neemt toe.
- De belevingswaarde daalt.

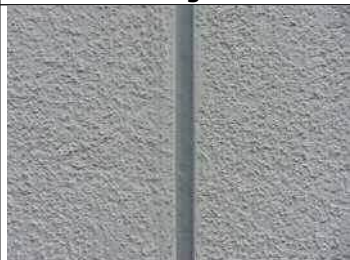
| <b>Klasse 0: Geen gebrek</b> | <b>Herstelmaatregelen</b> |

| | <ul style="list-style-type: none"> <li>• Geen.</li> </ul> |

- Beoordeel de afdichting op onthechting of scheurvorming met een voelermaat. Wanneer de voelermaat met geringe druk 5 mm of dieper in de voegafdichting kan worden gestoken is er sprake van een gebrek, klasse 5.

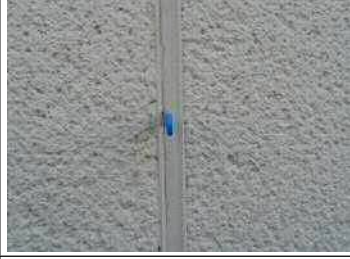
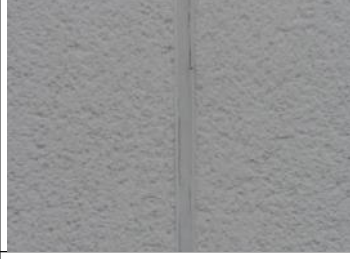
| | <ul style="list-style-type: none"> <li>• Kitvoeg herstellen.</li> </ul> |
| | <ul style="list-style-type: none"> <li>• Kitvoeg herstellen.</li> </ul> |

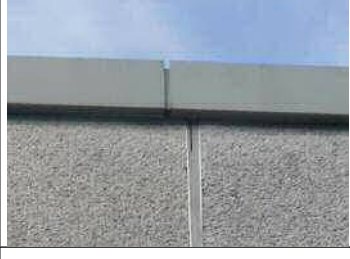
| <b>Klasse 5: Gebrek</b> | |

| | <ul style="list-style-type: none"> <li>• Kitvoeg herstellen.</li> </ul> |

- Voegen in constructies zijn meestal dilaterend. De breedte van dilatatievoegen verandert constant, onder andere door temperatuurwisseling in de aangrenzende materialen. Deze voegen zijn vaak afgedicht met een kitmateriaal in de voeg.

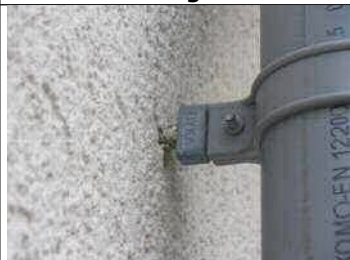
| <b>Klasse 0: Geen gebrek</b> | <b>Herstelmaatregelen</b> |

| | <ul style="list-style-type: none"> <li>• Geen</li> </ul> |

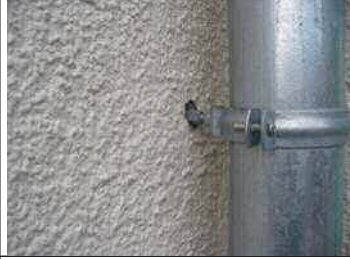
| <b>Klasse 5: Gebrek</b> | |

| | <ul style="list-style-type: none"> <li>• De aansluiting met de gevel is niet waterdicht, vocht eenvoudig in de gevel lopen.</li> </ul> |

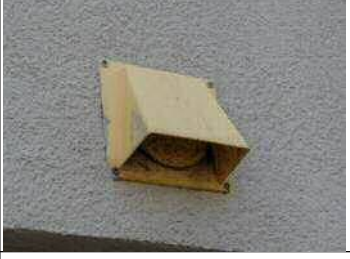
| <b>Klasse 5: Gebrek</b> | |

| | <ul style="list-style-type: none"> <li>• De bevestiging is bruin gecorrodeerd.</li> </ul> |

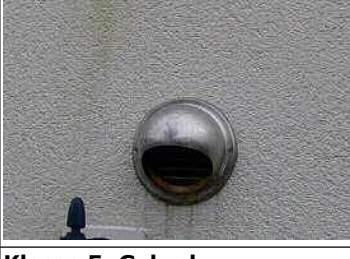
| <b>Klasse 5: Gebrek</b> | |

| | <ul style="list-style-type: none"> <li>• Aansluiting rooster op de gevel aan de bovenzijde afdichten met een kit.</li> </ul> |

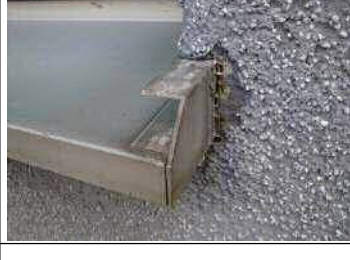
| <b>Klasse 5: Gebrek</b> | |

| | <ul style="list-style-type: none"> <li>• Afdichten met een flexibele en overschilderbare kit.</li> </ul> |

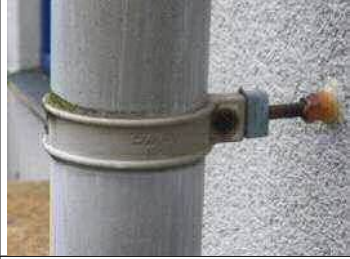
| <b>Klasse 5: Gebrek</b> | |

| | <ul style="list-style-type: none"> <li>• De gevelbevestiging en hwa-beugel vervangen.</li> </ul> |

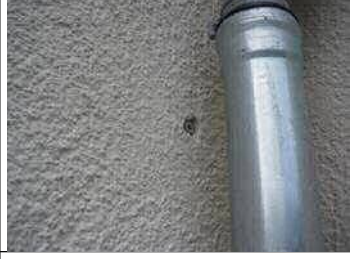
| <b>Klasse 5: Gebrek</b> | |

| | <ul style="list-style-type: none"> <li>• HWA-beugel aanbrengen, dus ontbreekt.</li> </ul> |

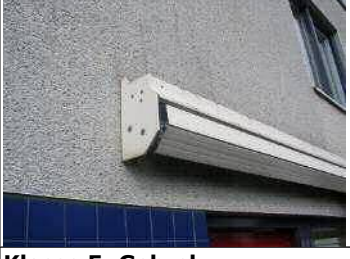
| <b>Klasse 5: Gebrek</b> | |

| | <ul style="list-style-type: none"> <li>• De zonwering demonteren en afstandhouders aanbrengen, zodat zonwering niet direct op de gevel aansluit.</li> </ul> |

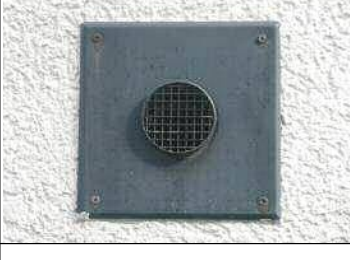
| <b>Klasse 5: Gebrek</b> | |

| | <ul style="list-style-type: none"> <li>• De roestige schroeven vervangen door roestvast stalen schroeven.</li> </ul> |

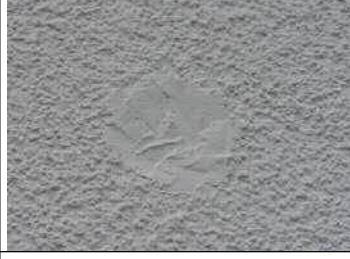
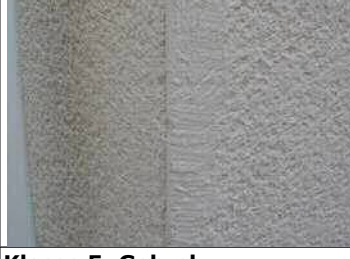
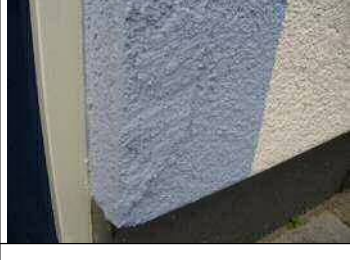
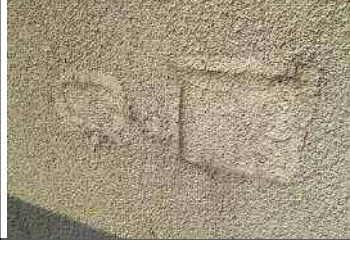
| | <ul style="list-style-type: none"> <li>• Storende structuurafwijking herstellen.</li> </ul> |

- Storende structuurafwijkingen kunnen voorkomen ter plaatse van reparaties of in het gevelvlak. De structuurverschillen kunnen ontstaan door de toepassing van verschillende materialen(korrelgrootte), verschillende laagdikten of een andere slag van stukadoren.

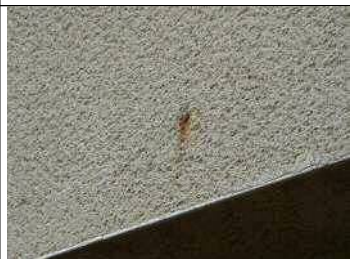
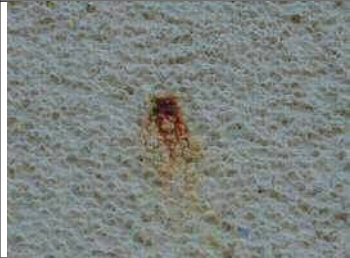
- Kleine roestpitjes in het pleisterwerk die het aanzien verstoren.

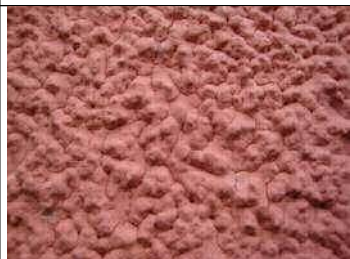
- Diepe onregelmatige barsten in een droge verlaag.

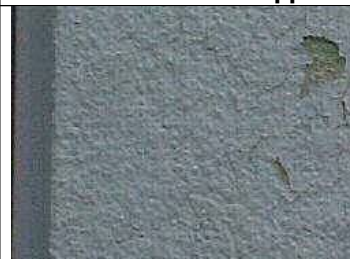
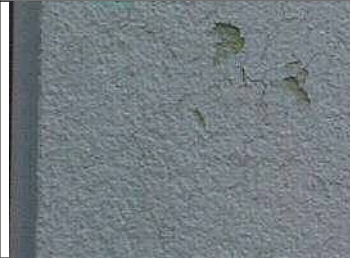
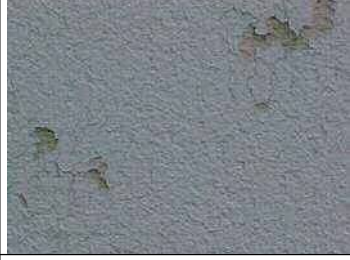
| | <ul style="list-style-type: none"> <li>• Verschade verwijderen en schilderen.</li> </ul> |

- Onder verschade wordt verstaan, barsten, blaren en afbladderen.

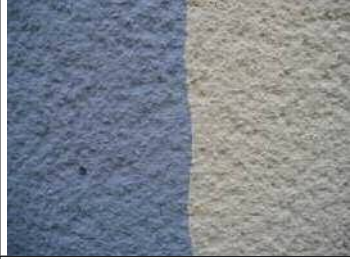
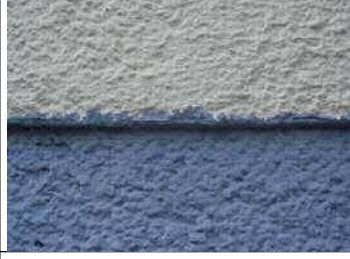
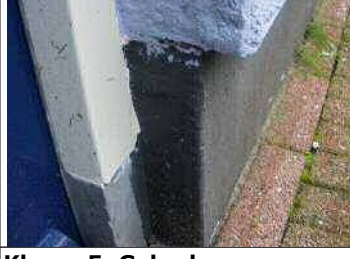
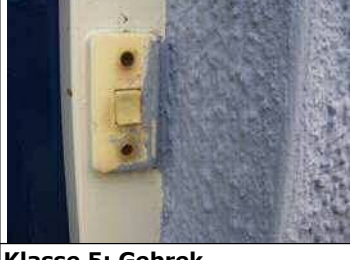
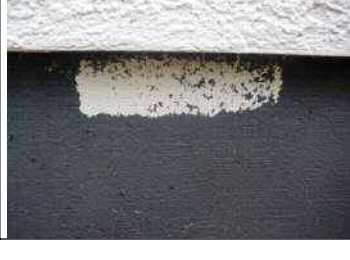
- Onder besnijden wordt verstaan het in een rechte lijn schilderen langs aangrenzende bouwmaterialen zoals hout en metselwerk of langs andere verkleuren. Ook verfbesmetting op metselwerk, raamdorpelstenen, waterslagen, bestrating en dergelijke wordt beoordeeld.

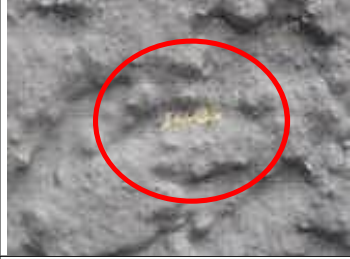
| Klasse 0: Geen gebrek | Herstelmaatregelen |
|---|---|
| Klasse 5: Gebrek | |

| Klasse 0: Geen gebrek | Herstelmaatregelen |
|---|---|
| | <ul style="list-style-type: none"> <li>• Heilige dag.</li> </ul> |

- In het schildersjargon worden plaatsen die niet met de laatst aangebrachte verflaag bedekt zijn vaak aangeduid als heilige dagen of onvoldoende/niet behandelde delen.

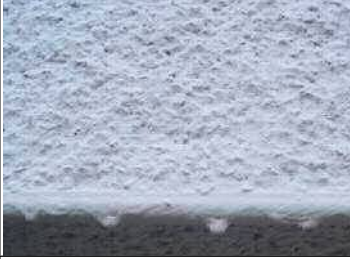
| <b>Klasse 5: Gebrek</b> | |

- Zakkers zijn vaak een gevolg van een slechte of onregelmatige verdeling van de verf. Zakken van verf wordt bevorderd door het aanbrengen van een te grote laagdikte of een te hoge viscositeit van de verf.

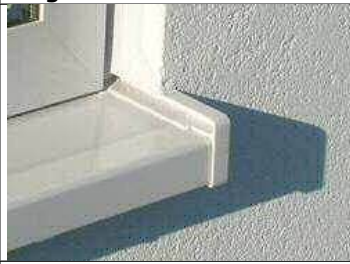
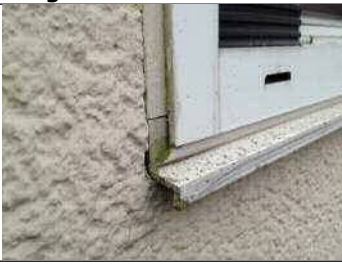
| <b>Laag risico</b> | | <b>Hoog risico</b> | | <b>Toelichting</b> <ul style="list-style-type: none"> <li>Een waterslag dient een afschot te hebben van circa 15%.</li> <li>De uiteinden dienen te zijn voorzien van kopschotten.</li> <li>De overstek van een waterslag dient 3 tot 5 cm te zijn.</li> <li>Onvoldoende afschot, overstek of het ontbreken van kopschotten kan leiden tot locale vervuiling</li> </ul> |

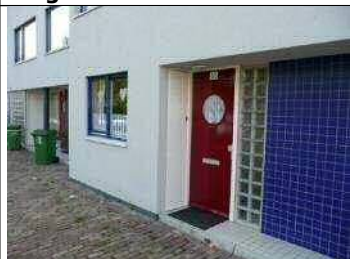
| <b>Laag risico</b> | | <b>Hoog risico</b> | | <b>Toelichting</b> <ul style="list-style-type: none"> <li>Beplanting dient 1 m vrij van de gevel te zijn.</li> <li>Beplanting dichtbij of op de gevel kan leiden tot alg- en mosaangroei en schade aan de pleisterlaag door mechanische belasting (takken bewegen over de gevel)</li> </ul> |

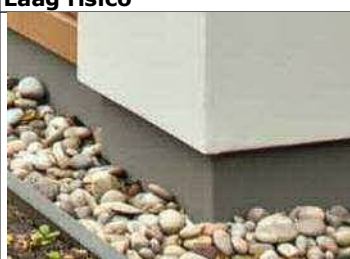
| <b>Laag risico</b> | | <b>Hoog risico</b> | | <b>Toelichting</b> <ul style="list-style-type: none"> <li>De bestrating dient een stuk lager te liggen dan de ventilatieopening van de kruipruimte.</li> <li>Indien de bestrating gelijk of hoger ligt van de ventilatieopening is het risico aanwezig dat regenwater de kruipruimte instroomt.</li> <li>Voor een juiste aansluiting met het maaiveld zie bijlage.</li> </ul> |

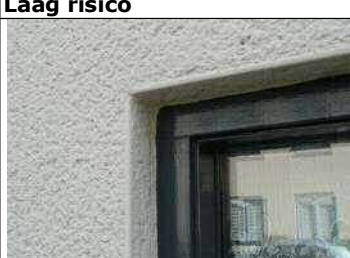
| <b>Laag risico</b> | | <b>Hoog risico</b> | | <b>Toelichting</b> <ul style="list-style-type: none"> <li>Foto links: Kozijn ligt terug in de gevel. Goed detail.</li> <li>Foto rechts: Kozijn ligt gelijk aan pleisterwerk en aansluiting staat open (capillaire)</li> </ul> |

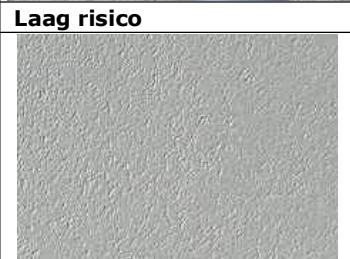
| <b>Laag risico</b> | | <b>Hoog risico</b> | | <b>Toelichting</b> <p>Pas een kleur toe met een reflectiewaarde die hoger of gelijk is aan 20%(sierpleister) of 40% (krabpleister) . Reflectiewaarde is gerelateerd aan het percentage licht dat door een bepaalde kleur wordt gereflecteerd. Het wordt gedefinieerd in een spectrum welke begint bij wit (100%) en eindigt bij zwart (0%). Kleuren met een reflectiewaarde lager dan de genoemde percentages hebben een hoger risico op schade (scheuren e.d.). In de kleurenwaaier van de fabrikant staat bij elke kleur de reflectiewaarde vermeld.</p> |
